CARACTÉRISATION DU LAC ACHIGAN

Bassin versant de la rivière Blanche Ouest

Ce présent rapport fait état des résultats de la caractérisation de la bande riveraine, du suivi de la qualité de l'eau ainsi que de l'état trophique du lac Achigan.

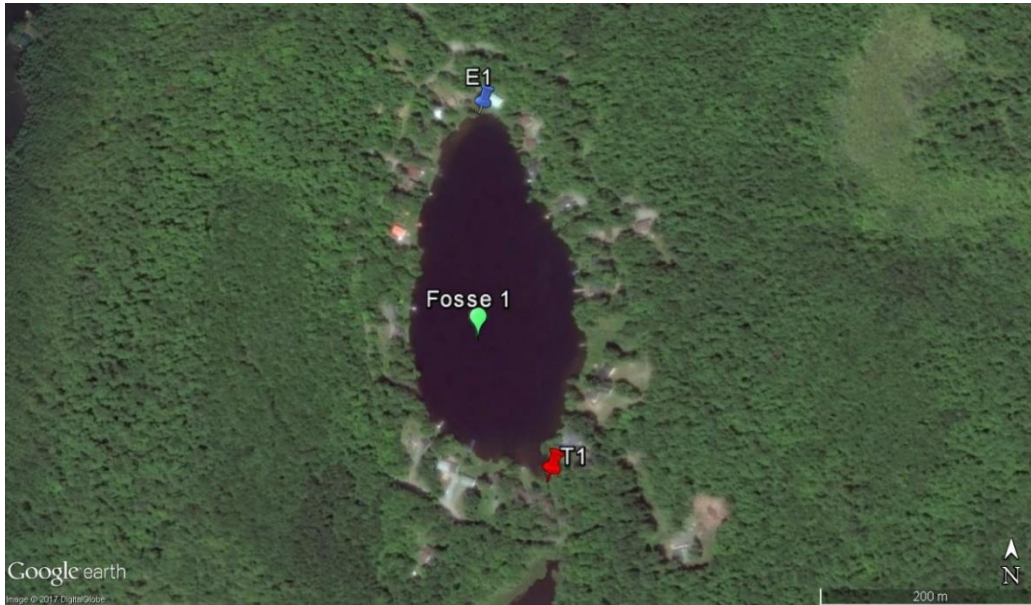
FIGURE 1 LOCALISATION DE LA FOSSE, DU TRIBUTAIRE ET DE L'ÉMISSAIRE LAC ACHIGAN

La figure suivante présente l'emplacement de la fosse (Fosse 1) ainsi que l'emplacement du tributaire (T1) et de l'émissaire (E1) du lac Achigan.

Coordonnées géographiques de la Fosse 1 :

Latitude : 45°44'27.21"N

Longitude : 75°46'24.32"O

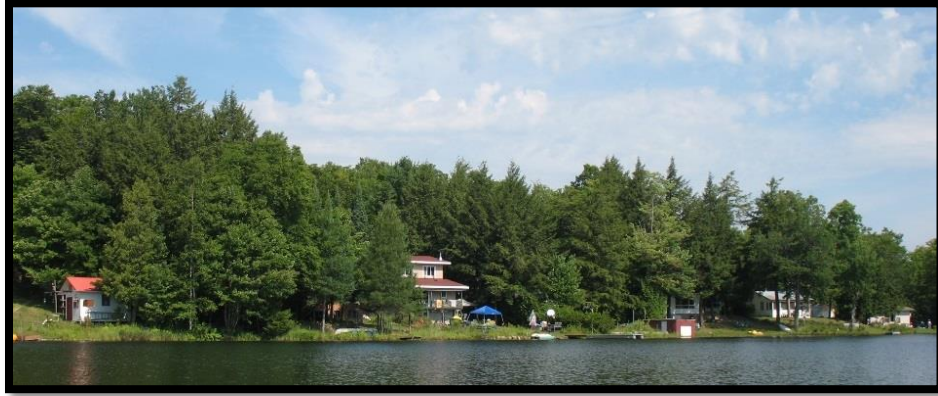
FIGURE 2 ZONE D'UTILISATION DU SOL LAC ACHIGAN

D'après les observations recueillies, la plus grande partie du pourtour du lac Achigan est habitée, et il y a peu de zones de végétation entièrement naturelle. En effet, sur les 15 m de profondeur de bande riveraine évaluée, seulement 7 % de la rive est restée à l'état naturel, alors que 93 % est anthropisée. La figure suivante représente l'une des zones d'utilisation du sol.

Zone homogène habitée de la bande riveraine au lac Achigan

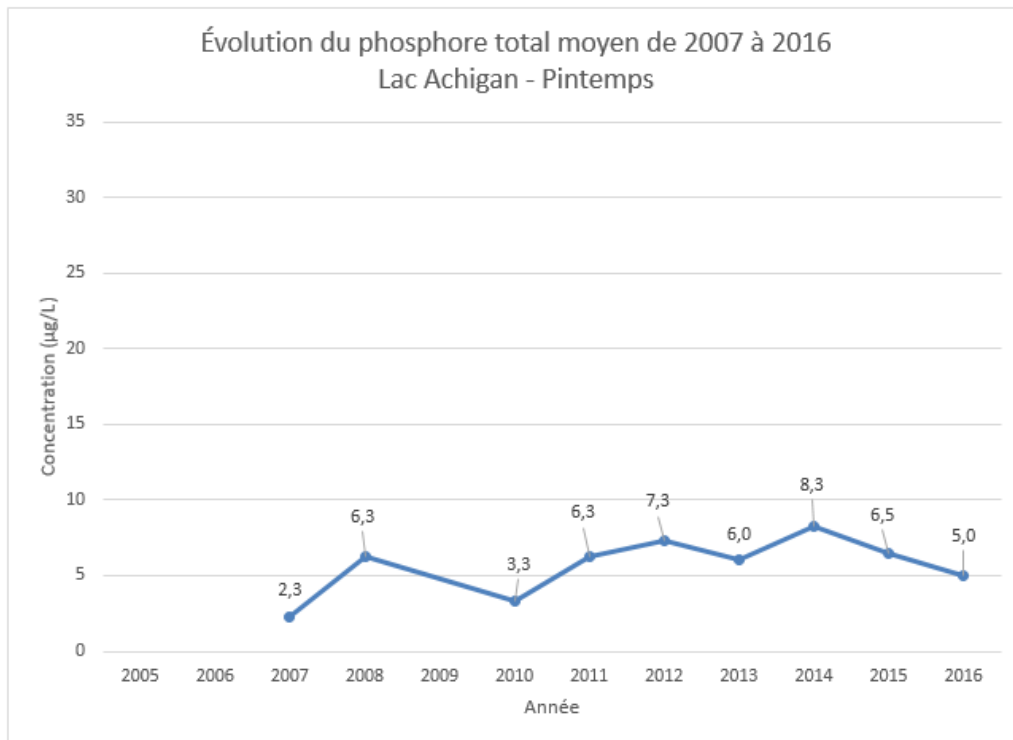
FIGURE 5 ÉVOLUTION DU PHOSPHORE TOTAL LAC ACHIGAN

Le graphique suivant illustre l'évolution du phosphore total moyen en période de brassage des eaux au lac Achigan de 2007 à 2016.
