## CARACTÉRISATION DU LAC LACHAINE

Bassin versant de la rivière Blanche Ouest

Ce présent rapport fait état des résultats de la caractérisation de la bande riveraine, du suivi de la qualité de l'eau ainsi que l'état trophique du lac Lachaine.

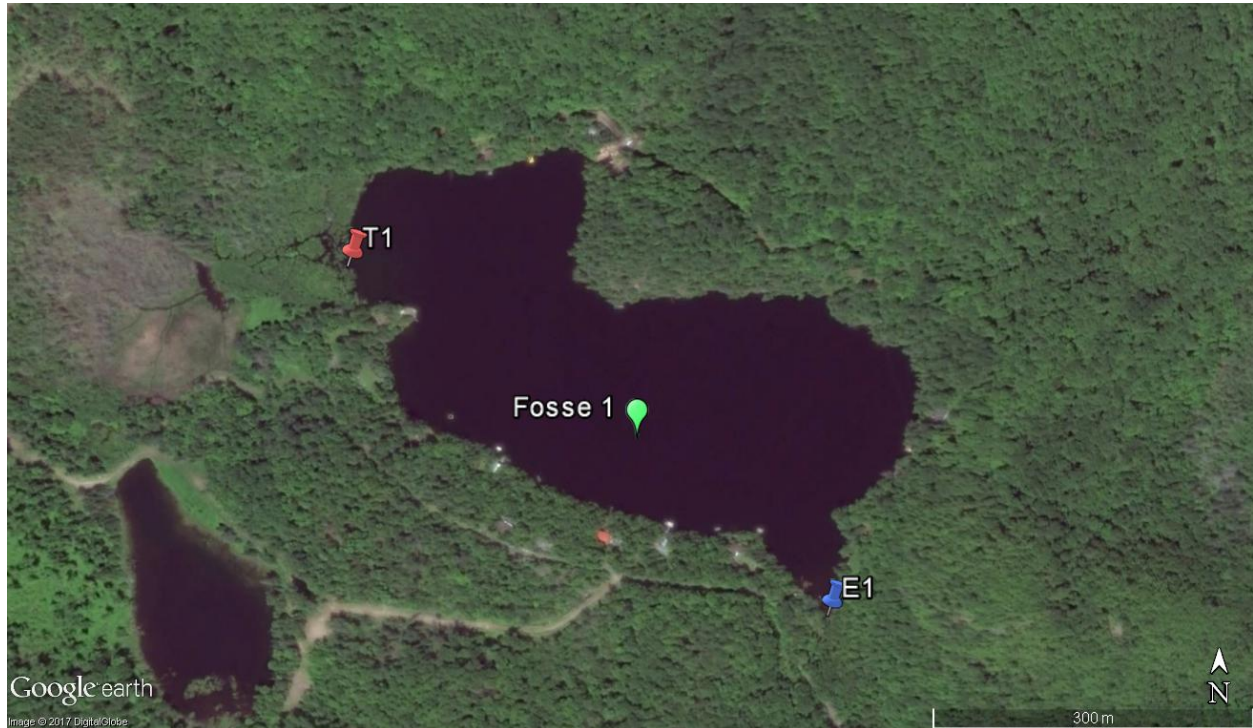
FIGURE 1 LOCALISATION DE LA FOSSE, DU TRIBUTAIRE ET DE L'ÉMISSAIRE AU LAC LACHAINE

La figure suivante présente l'emplacement de la fosse (Fosse 1) ainsi que l'emplacement du tributaire (T1) et de l'émissaire (E1) du lac Lachaine.

Coordonnées géographiques de la Fosse 1 :

Latitude : 45°44'29.12"N

Longitude : 75°44'10.05"O

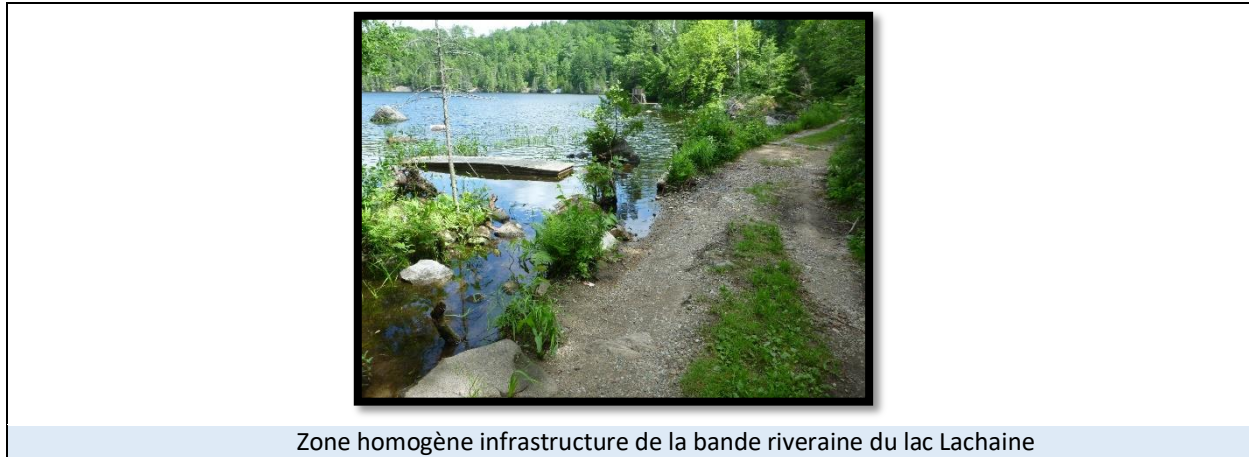
FIGURE 2 ZONES D'UTILISATION DU SOL AU LAC LACHAINE

D'après les observations recueillies, environ le trois quarts du lac Lachaine est habité. En effet, sur les 15 mètres de profondeur de bande riveraine évaluée, 18 % de la rive est restée à l'état naturel, alors

que 82 % est anthropisée (77 % habitée, 5 % infrastructure). La figure suivante représente l'une des zones d'utilisation du sol.

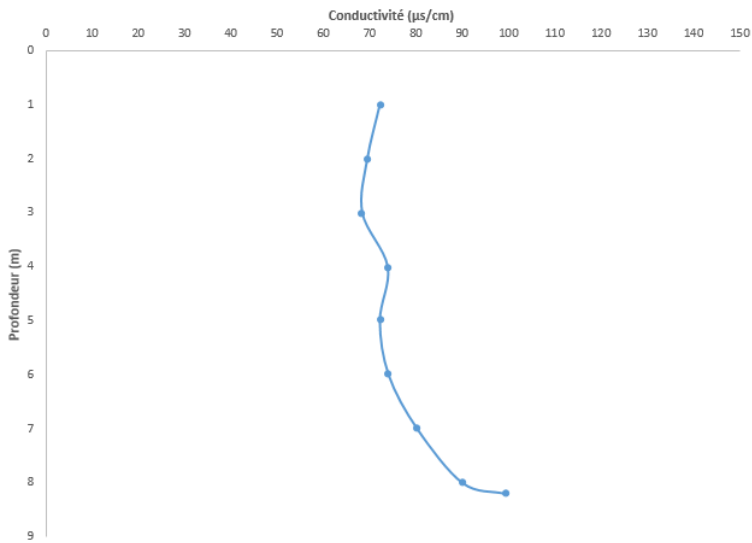
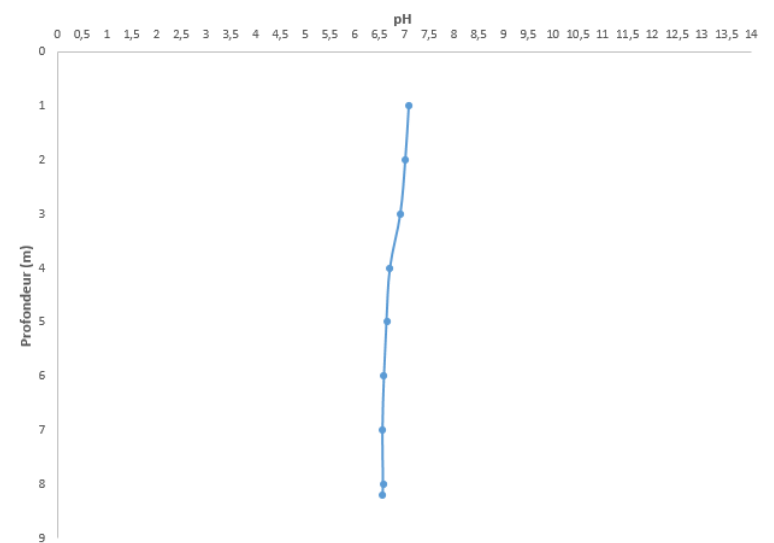
FIGURE 5 PROFILS PHYSICO-CIMIQUES FOSSE 1 LAC LACHAINE

Les paramètres physico-chimiques ont été mesurés à l'emplacement de la Fosse 1 du lac Lachaine (Voir Figure 5). Les graphiques suivants présentent les profils physico-chimiques obtenus lors de la visite terrain du 4 juillet 2013. Il est à noter que l'interprétation des profils physico-chimiques n'est valable que pour la période échantillonnée.

Paramètre	Résultat	Seuil critique
<b>Oxygène (mg/l)</b>	Bonne oxygénation jusqu'à 3 m	7 mg/l ou plus pour une température de 5 à 10°C Seuil d'anoxie à 0,05 mg/l
Maximum	12,1	
Minimum	0,1	
<b>Conductivité (µS/cm)</b>		200 (µS/cm)
Maximum	99,3	
Minimum	68,3	
<b>pH</b>		≤6 ou ≥8,5
Maximum	7,09	
Minimum	6,56
