PROJET ÉTAT DE VIEILLISSEMENT DES LACS

Lac Baie Mud

DÉCEMBRE 2015

FÉDÉRATION DES LACS DE VAL-DES-MONTS

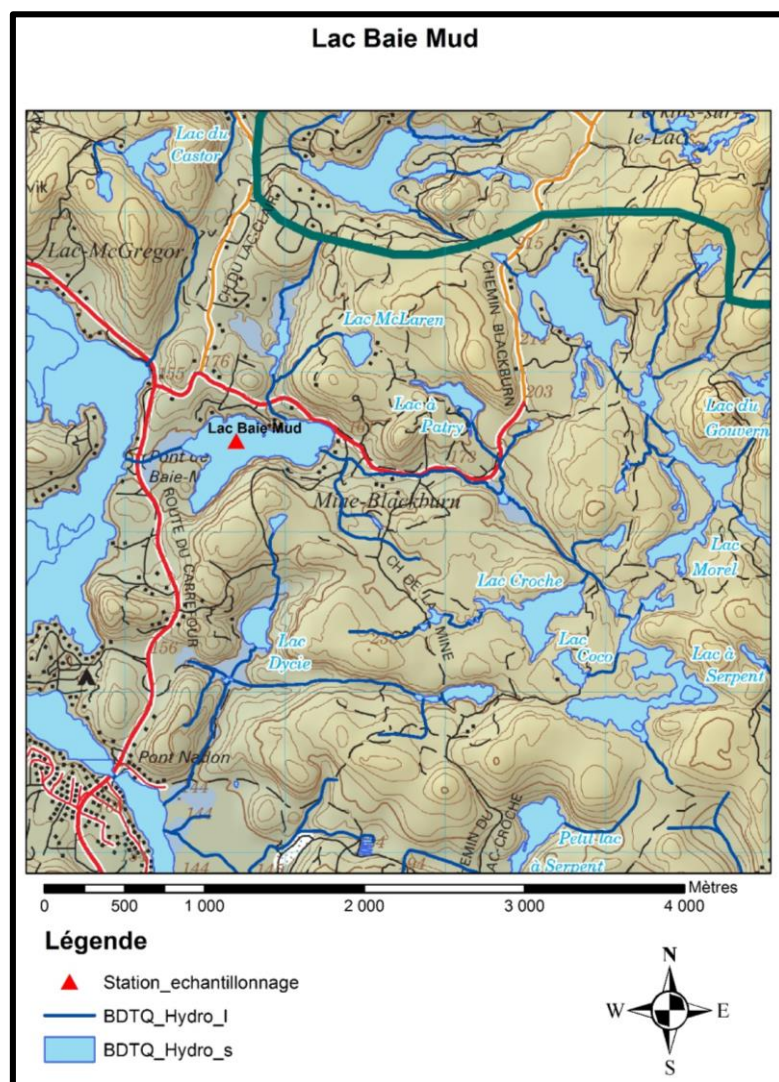
Figure 1. Carte du bassin versant du lac Baie Mud à Val-des-Monts.

Le lac Baie Mud est situé au centre-sud de la Municipalité de Val-des-Monts et il se déverse dans le lac McGregor. Il est alimenté par le lac McLaren au nord, le lac à Patry à l'est et les lacs Croche, Coco et à Serpent au sud-est. Il fait partie du bassin versant de la rivière Blanche Ouest.
