PROJET ÉTAT DE VIEILLISSEMENT DES LACS

Lac Girard

DÉCEMBRE 2015

FÉDÉRATION DES LACS DE VAL-DES-MONTS

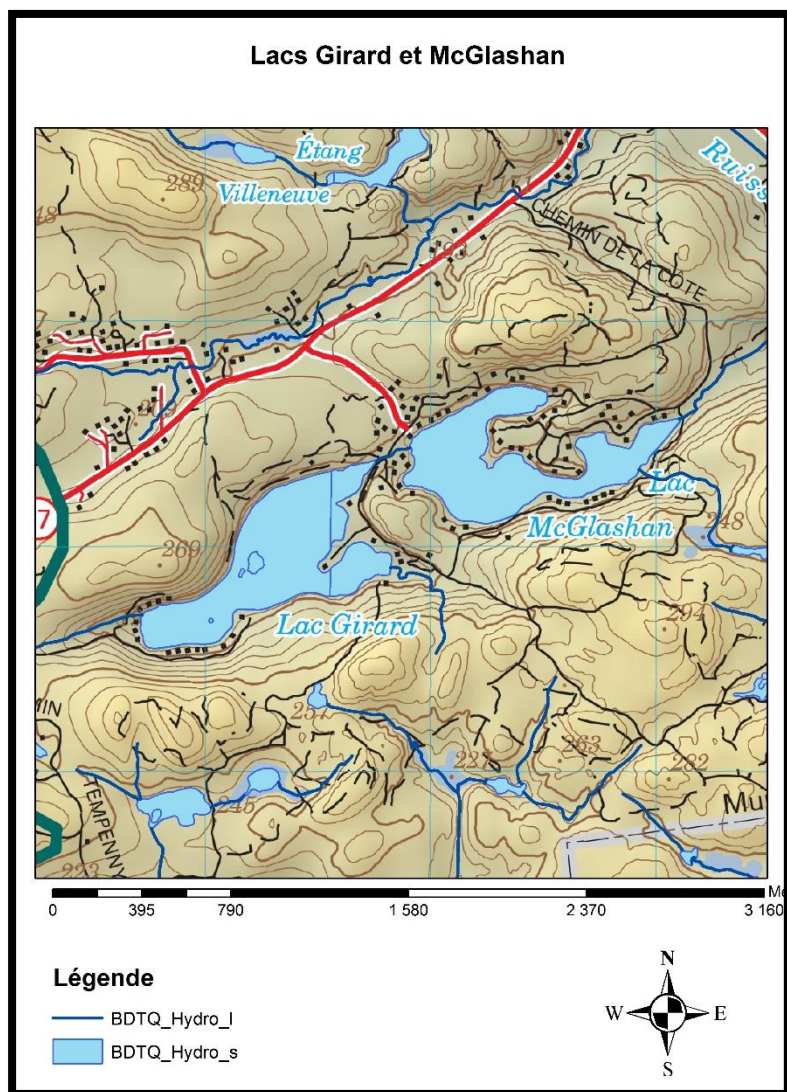
Figure 1. Carte du bassin versant du lac Girard à Val-des-Monts.

Le lac Girard est situé à l'ouest-sud-ouest de la Municipalité de Val-des-Monts et il se déverse dans le lac McGlashan à l'est. Il est alimenté par un tributaire à l'ouest, au sud-est et par quelques petits tributaires intermittents autour du lac. Il fait partie du bassin versant de la rivière Blanche Ouest.

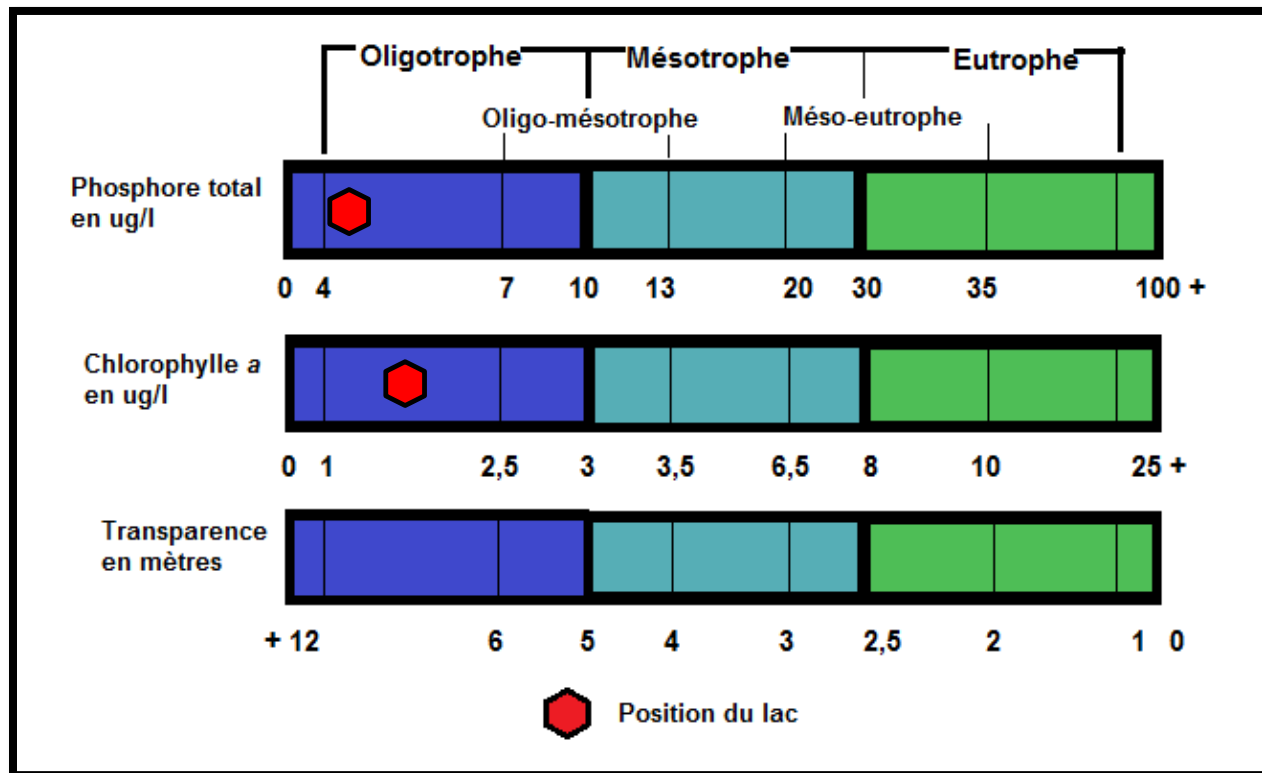
Figure 3. Classement de l'état trophique du lac Girard pour l'été 2015

Les résultats obtenus pour l'ensemble des paramètres mesurés à la station d'échantillonnage du lac Girard permettent de classer le lac comme étant de niveau oligotrophe pour les paramètres du phosphore total et de la chlorophylle *a*. Par contre, il est classé comme étant eutrophe en ce qui concerne la transparence de l'eau. Cela signifie que le lac présente des signes de vieillissement prématuré (eutrophisation). Toutefois, la surveillance et la protection sont essentielles afin de préserver ou améliorer ce classement. La Fédération des lacs de Val-des-Monts recommande aux riverains et utilisateurs du lac Girard et de son bassin versant d'appliquer rigoureusement les bonnes pratiques environnementales afin de prévenir les apports de matières nutritives provenant de l'activité humaine.

- Respecter l'intégrité de la bande riveraine, ne pas tondre la pelouse et reboiser au besoin.
- Ne pas déposer du remblai ou des matériaux susceptibles de se lessiver ou de polluer à l'intérieur de la bande riveraine.

- Devenir membre et prendre part à la vie associative de son lac.
- Entretien et faire inspecter son installation septique. S'assurer que toute la plomberie se déverse dans la fosse septique (lavabo, lessiveuse, etc.) et non dans le drain français de la maison ou directement dans le milieu naturel.

- Utiliser des embarcations de plaisance non motorisées ou restreindre sa limite de vitesse afin de réduire l'impact des vagues sur les bandes riveraines.

- Restreindre l'utilisation de pesticide, herbicide et de produits domestiques à base de phosphore.
- Réduire la contamination des espèces aquatiques envahissantes en lavant son embarcation avant d'utiliser un autre plan d'eau.

- Ne pas tondre la pelouse ni déposer de remblai ou autres matériaux à l'intérieur de la bande riveraine.
- S'assurer de la stabilité des ponceaux sur les chemins privés pouvant entraîner du lessivage du sable ou autres matériaux dans les plans d'eau.
